# UNIVERSIDAD DE CUENCA

## “ESTUDIO COMPARATIVO DE METODOLOGÍAS DE MANEJO DE RIESGOS, APLICADAS EN VIVIENDAS CATALOGADAS COMO VARA EN EL SECTOR DE SAN ROQUE DE LA CIUDAD DE CUENCA”

AUTOR: ALEXANDRA GABRIELA SERRANO RODRÍGUEZ, CI: 0104444237

CUENCA - ECUADOR 2016

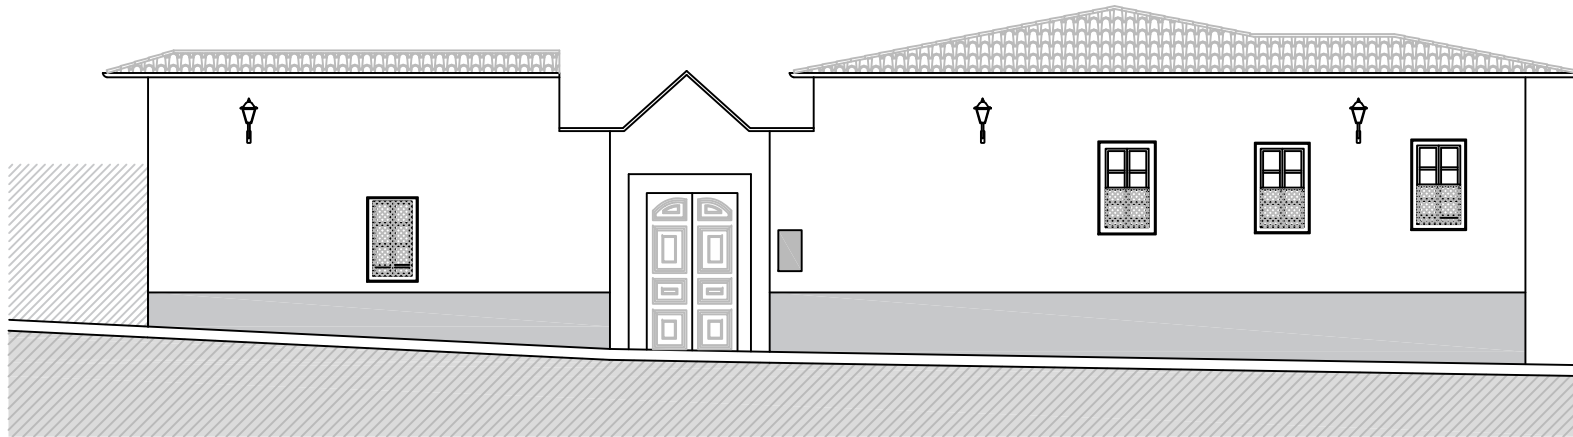
DEGRADACIÓN  
POR XILÓFAGOS

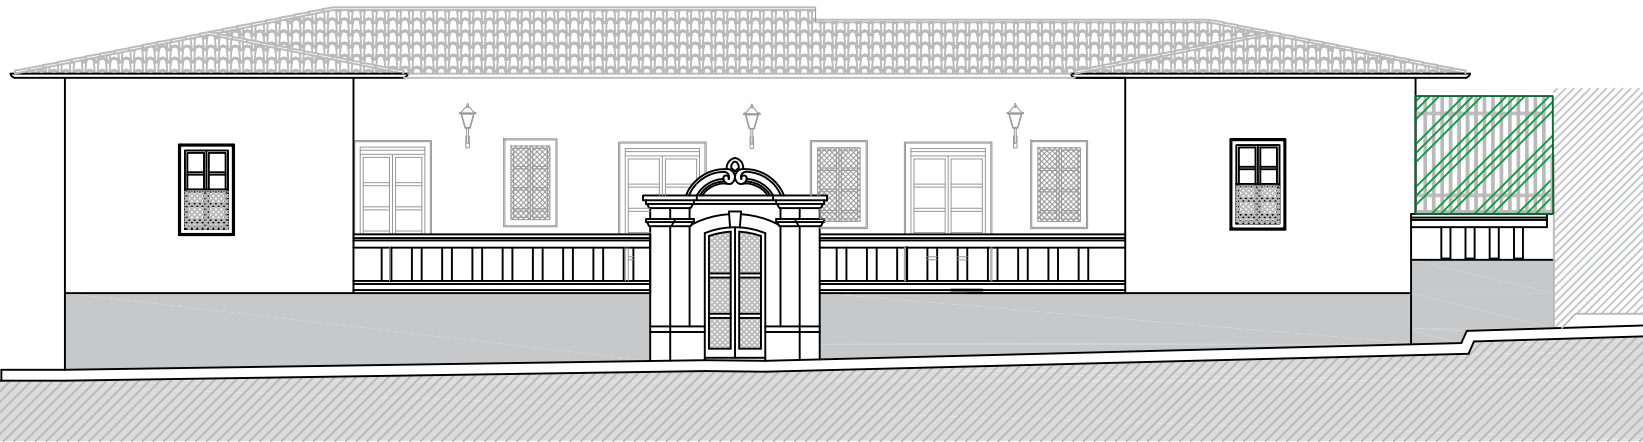
FISURAS
